REHABILITACIÓN DE EDIFICIO DE  
VIVIENDAS DEL CASCO HISTÓRICO  
DE MEDINA SIDONIA, CÁDIZ

EMPRESA APLICADORA: CONSTRUCCIONES Y TRABAJOS LEBRIJANOS SL  
DIRECCIÓN FACULTATIVA: JOSÉ MARÍA CALDERÓN MUÑOZ, ARQUITECTO.  
PROMOTOR DE LAS OBRAS: COMUNIDAD DE PROPIETARIOS.

**Nombre de la Obra:** Rehabilitación de edificio de viviendas, Calle San Juan, Medina Sidonia, Cádiz.

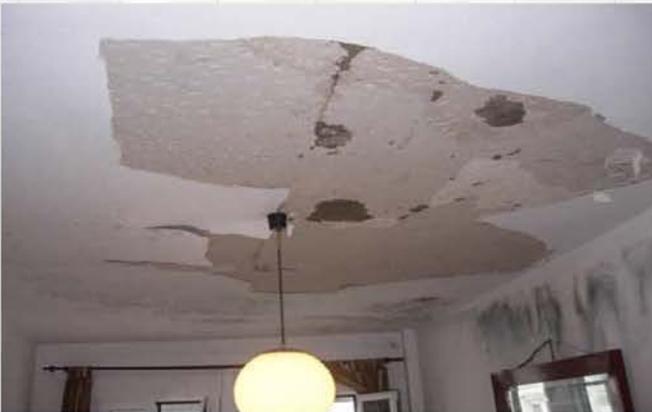
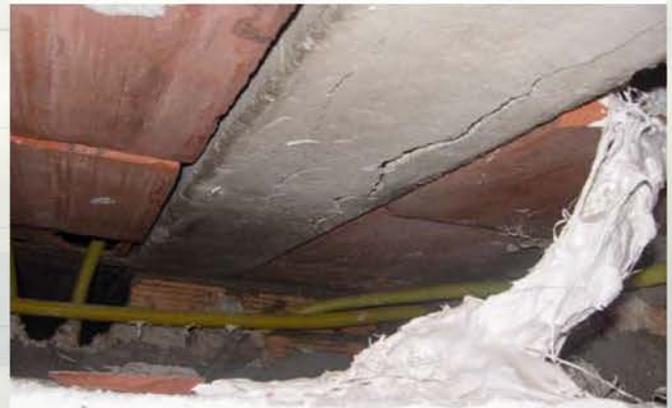
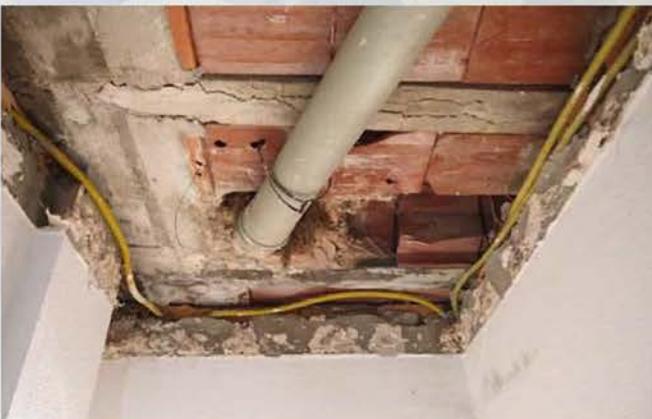
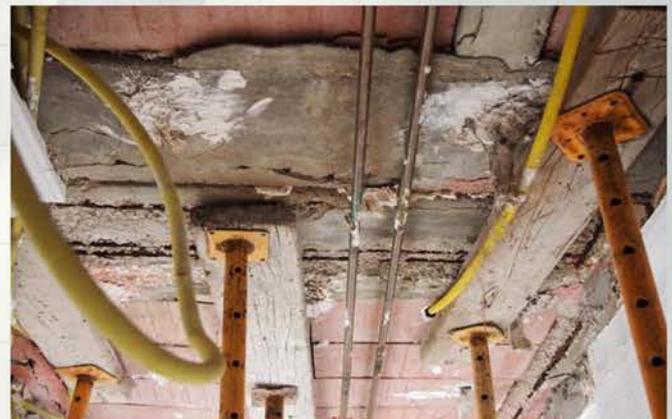
Existe una **patología generalizada por corrosión** de las armaduras en el forjado de cubierta principal del edificio, en las zonas del forjado de planta ático que se corresponden con las terrazas existentes, en las distintas zonas perimetrales de las viviendas en contacto con fachadas o medianeras y en las zonas coincidentes con núcleos húmedos, bajantes o shunts, de las plantas inferiores. Esta patología esta debida a la infiltración continuada de agua por dichas cubiertas, juntas de dilatación defectuosas, grietas horizontales y paños de los cerramientos y fachadas, encuentros perimetrales con otros edificios, balcones y cornisas y bajantes y/o shunts.

La patología se manifiesta mediante fisuración y grietas en la suela del hormigón prefabricado de las viguetas, con desprendimiento incluso de dicho hormigón por aumento de volumen de la armadura al oxidarse, dejando a la vista las armaduras en algunas zonas. Se aprecia un aumento excesivo de las deformaciones del forjado en varias zonas debido a la falta de adherencia de la armadura corroída con el hormigón, manifestándose con fisuras transversales a la mitad del vano.

En determinadas zonas se produce el colapso parcial del forjado. Los frentes de forjado se fisuran los alfeizares de las ventanas se rompen y los balcones se disgregan, todo motivado por la falta de impermeabilización de dichos elementos. Esto facilita la penetración de agua que afecta a las estructuras del edificio

Se dan también circunstancias constructivas que inciden en el deterioro observado: Las losas de los balcones no están impermeabilizadas y tienen tan solo diez centímetros de espesor. El proyecto original de ejecución incluía pletinas metálicas a modo de jabalcón que no se ejecutaron y se han colocado en esta intervención. Las viguetas y jácenas son prefabricadas y contienen de origen una chapa de sección curva en el nervio superior, que afectada por la corrosión rompe su conexión con el forjado, produciendo fisuras longitudinales e intermedias.

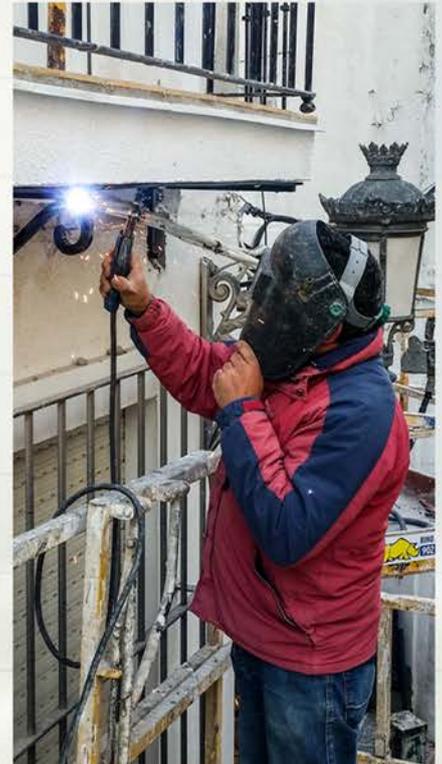
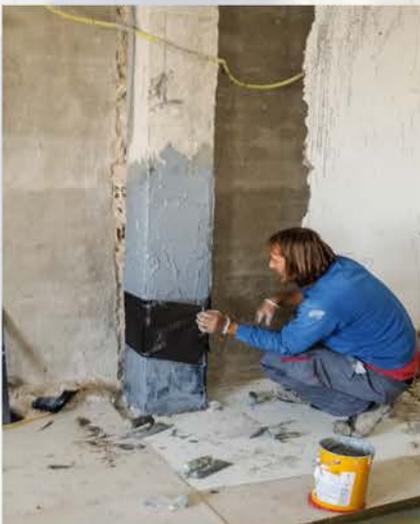
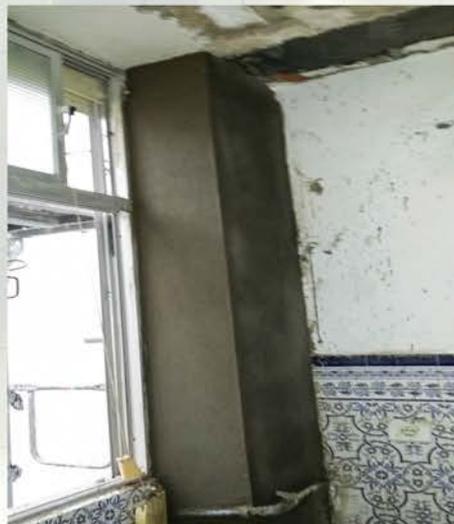
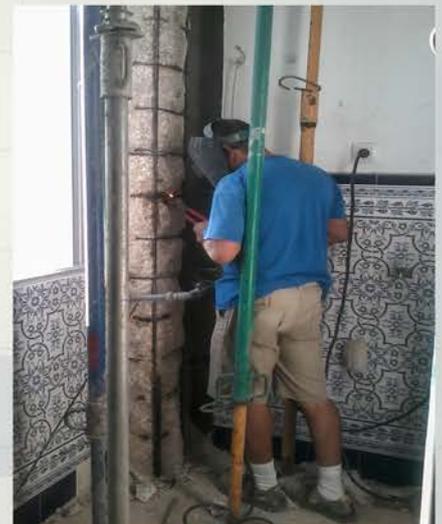
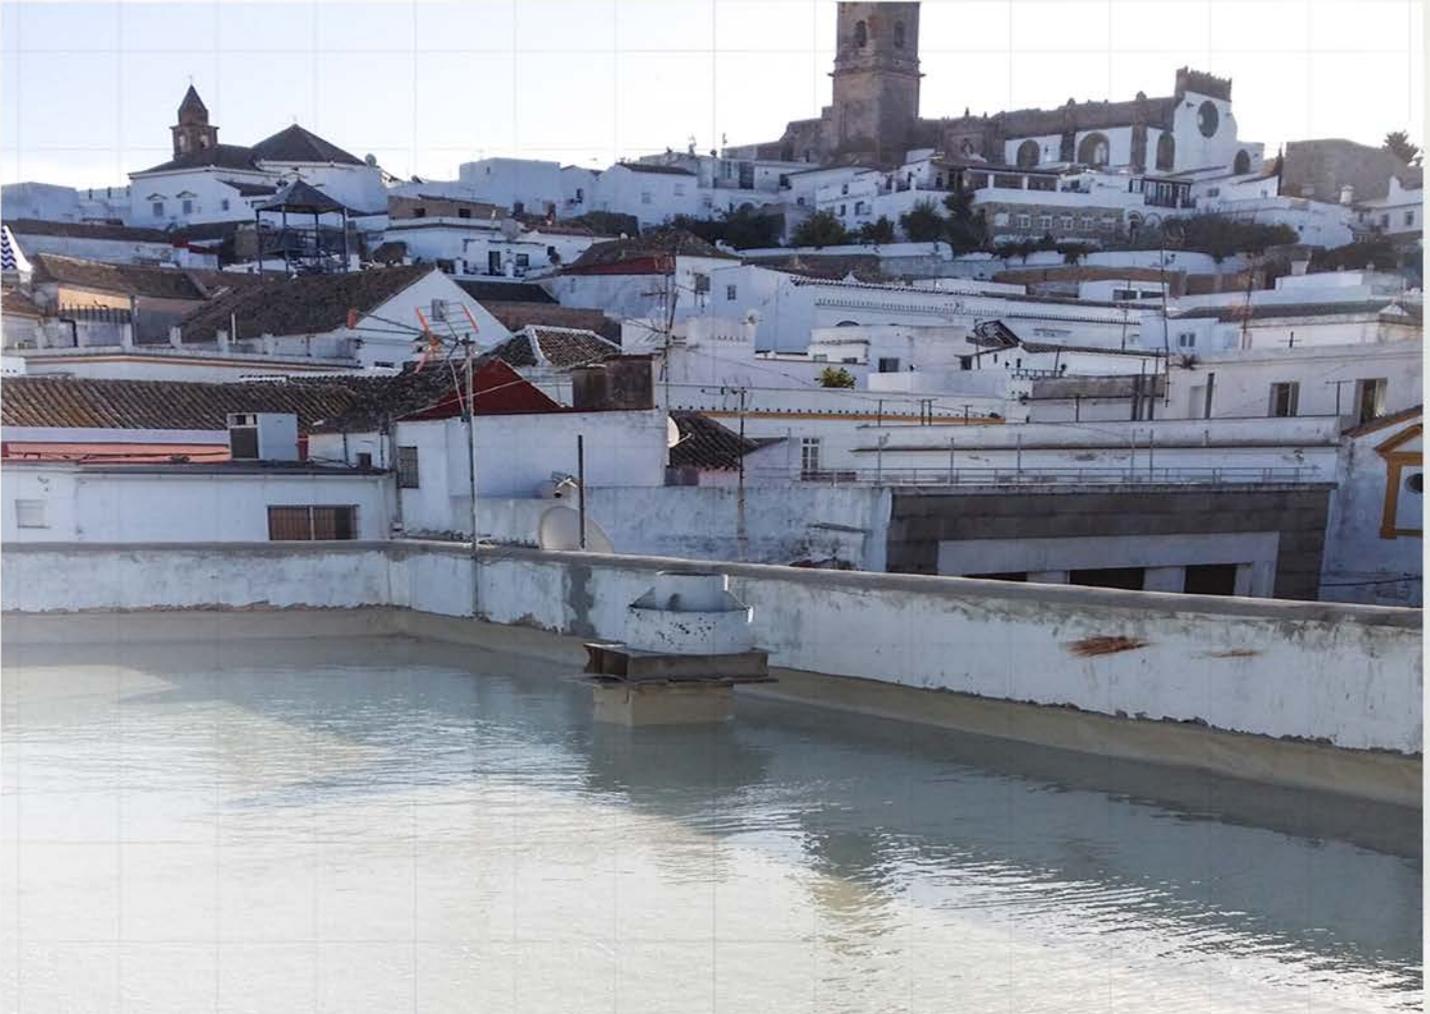
Para el caso de elementos estructurales con **pérdida de sección de la armadura**, la Dirección Facultativa proyectó distintos métodos de refuerzo:

En el caso de **jácenas y viguetas**, se trataba de dotarlas de una armadura externa que incrementase su resistencia a flexión. Una vez reconstruidas y reparados los volúmenes de los elementos estructurales, la solución consistió en colocar laminados de fibra de carbono **Sika Carbodur** adheridos a la superficie inferior con un adhesivo estructural, **Sikadur 30**. **Sika Carbodur** es un polímero armado con fibras de carbono pultrusionadas (CFRP) diseñado específicamente para el refuerzo de estructuras. Es perfecto para este tipo de refuerzo porque no se corroe, es rápido en su colocación y añade muy poco espesor al elemento reforzado. Además permite cubrición y acabado no precisando mantenimiento.

En los **pilares** que presentaban roturas diagonales se proyectó un sistema similar al anterior, pero en este caso indicado específicamente para estas estructuras verticales: **Sistema SikaWrap**, formado por tejidos de fibra de carbono (FRP) y resinas de impregnación. Al igual que el **Sika Carbodur**, no se corroe, es de rápida instalación y de reducido espesor, no precisa mantenimiento y permite cubrición.

En los **pilares** con pérdida de sección de las armaduras se soldaron estribos y armaduras longitudinales para su posterior reconstrucción y reparación del volumen.

En los **balcones** se planteó la reparación mediante **Sika Monotop 612** y **Sika Ferrogard** añadiendo un refuerzo inferior con una estructura de pletinas metálicas galvanizadas y jabalcones fijados al frente de forjado con anclajes tomados con adhesivo epóxico de alta resistencia **Sika AnchorFix2**.

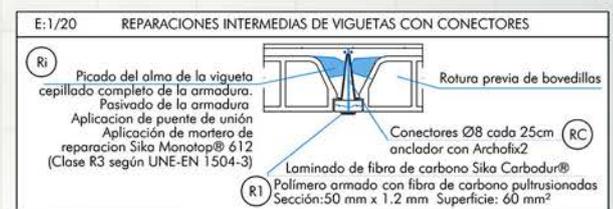
Se detectaron fisuras intermedias en las viguetas de hormigón y comprobamos que era debido a la corrosión de la pletina que incorporaban de fábrica. Para su reparación y conexión con el paquete del forjado se ejecutaron anclajes de varilla metálica de 40 cm de longitud y 0,8 cm de sección adheridas con Sika Anchorfix2.

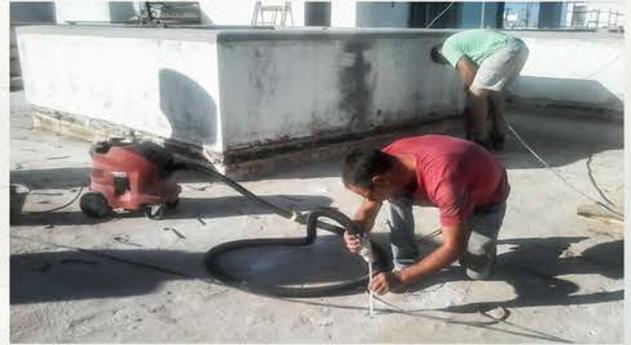
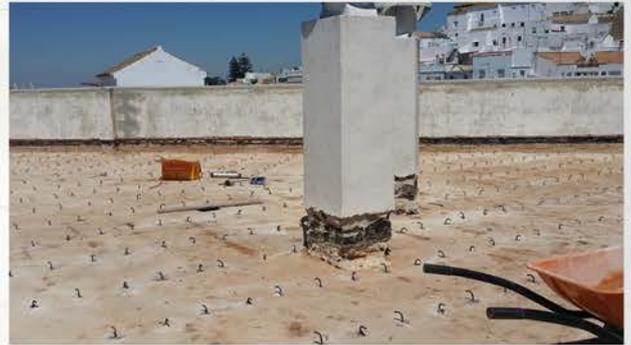
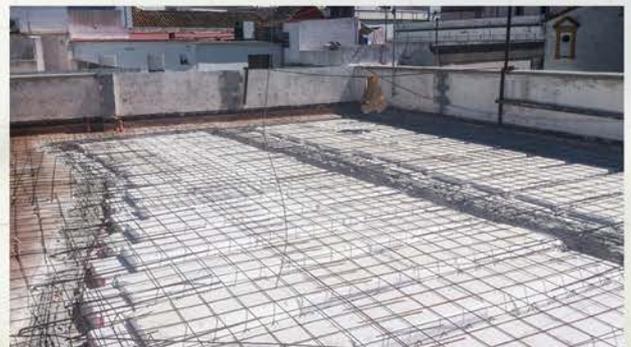
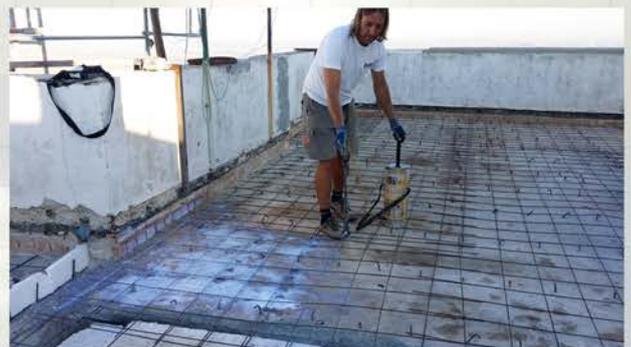
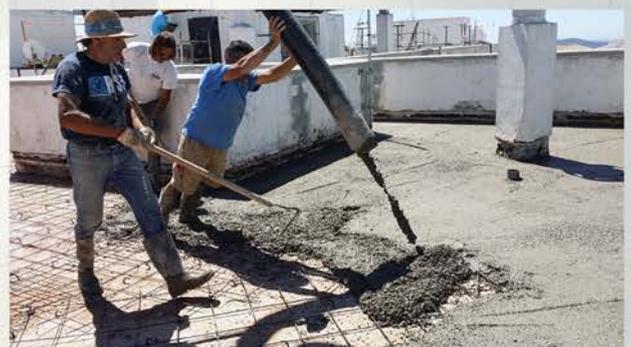
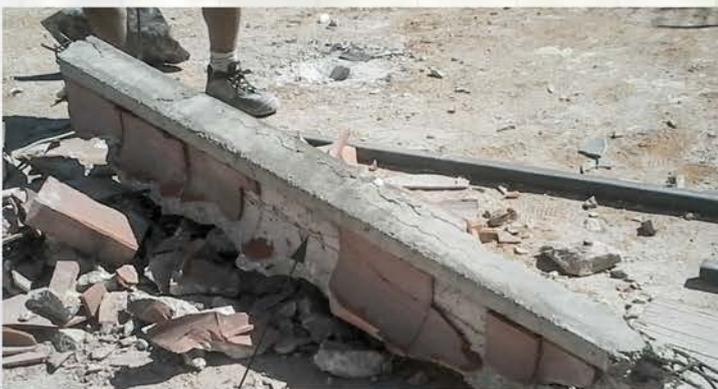
FISURA INTERMEDIA

Durante la ejecución de la obra se comprobó que el forjado de cubierta que no estaba previsto sustituir poseía poco espesor de capa de compresión e incluso en algunas zonas no tenía, unido a las fisuras y deformaciones que habíamos encontrado en las viguetas por fallo de elaboración en fabrica, decidimos junto con la dirección facultativa la ejecución de una nueva capa de compresión que reforzara y regularizara toda la superficie del forjado de cubierta, mediante el anclaje de conectores de 20 cm de longitud con un diámetro de 8 mm , separado cada 25 cm y colocado sobre la alineación de las viguetas existentes, reforzadas con una mallazo electrosoldado 15x15x4. De esta manera alcanzábamos una solución adicional ya que podíamos conectar las viguetas fisuradas intermedias con el paquete total de forjado.

El procedimiento fue: Replanteo de la alineación de las viguetas existentes, taladros con percutor de 10 mm de diámetro, pulverizado sobre el taladrado para eliminar polvo y residuos, clavado del conector con Sika anchofix 2, amarre de mallazo electrosoldado sobre la parte superior de los conectores. Para la unión del nuevo hormigón con el existentes se empleó resina de unión Sikatop 50.

Conectores: 8 cada 25 cm anclados con Sika Anchorfix2

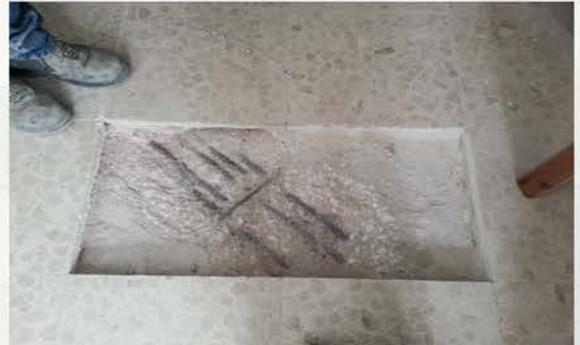
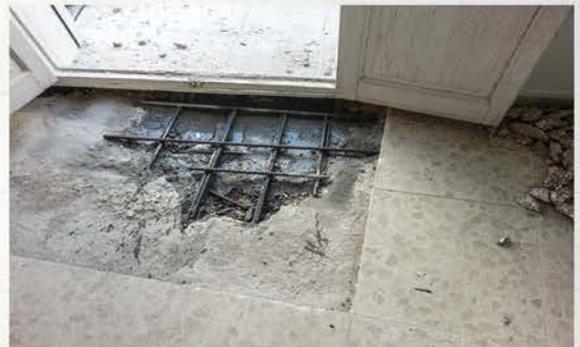
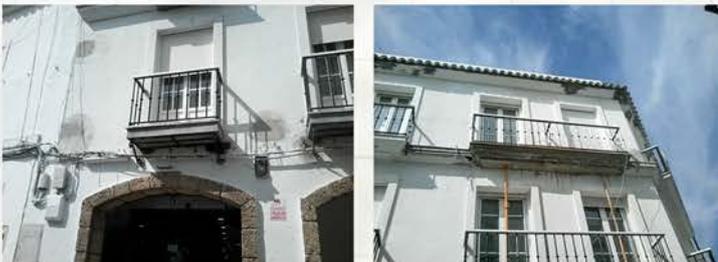
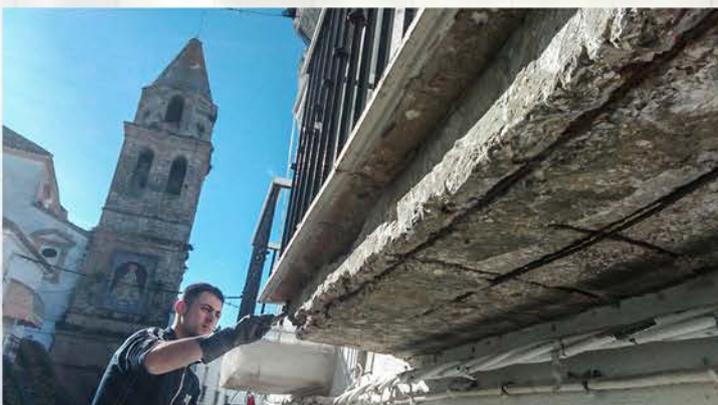
También comprobamos que algunas piezas de la solería de terrazo existente del interior de las viviendas que estaban cercanas a la fachada se movían, estaban rotas e incluso habían bajado de cota. Una vez levantadas se comprobó que la patología general del resto del edificio se trasladaba al plano superior de las jácenas.

Todo motivado por la mala impermeabilización de los elementos de carpintería en fachada, por lo que se procedió a la actuación prevista para las otras estructuras de hormigón en el refuerzo negativo (viguetas, jácenas y cantos de forjado): Picado manual del hormigón desprendido, proyectado de arena de sílice, puente de unión y pasivado con Sika Monotop 910 S, reparación de hormigón con mortero Sika Monotop 612 y aplicación de Sika Ferrogard 903. Donde la pérdida de sección era superior al 30 % se añadía nuevo armado de estribos, armaduras longitudinales y transversales.

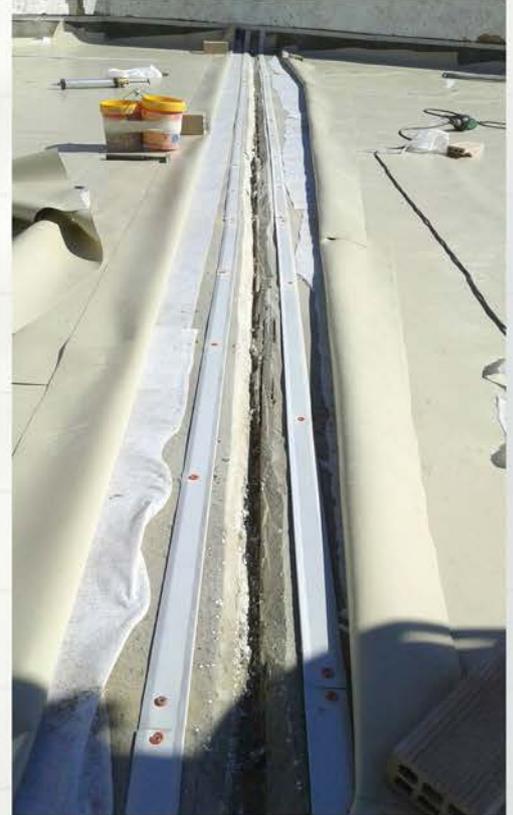
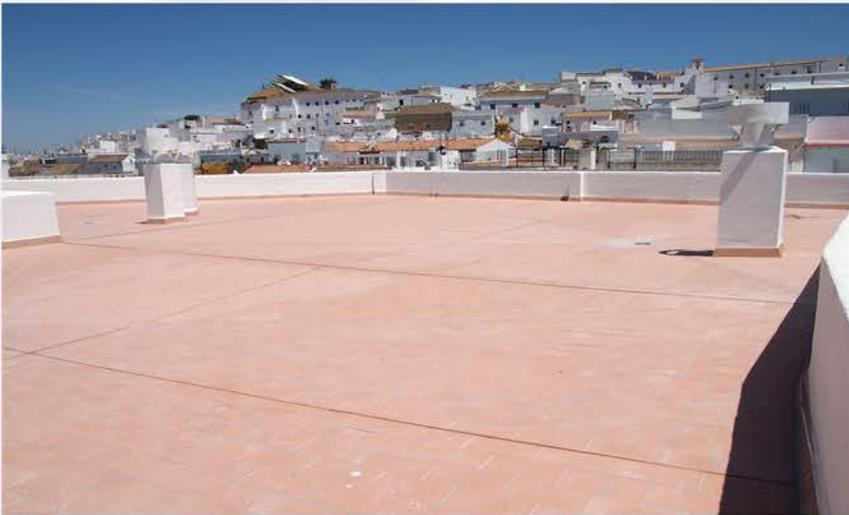
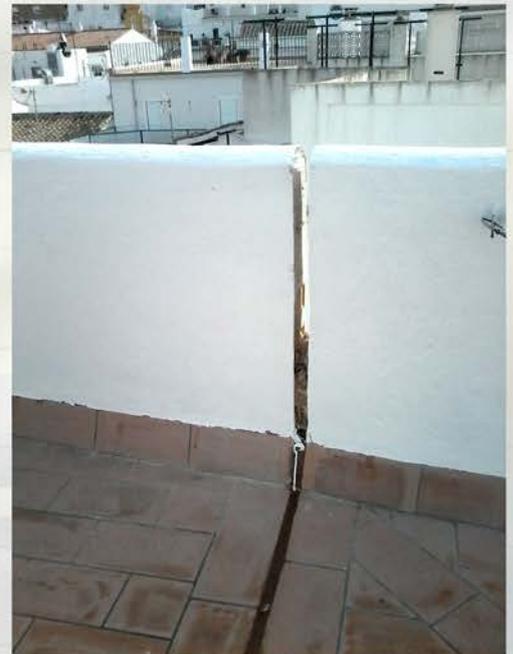
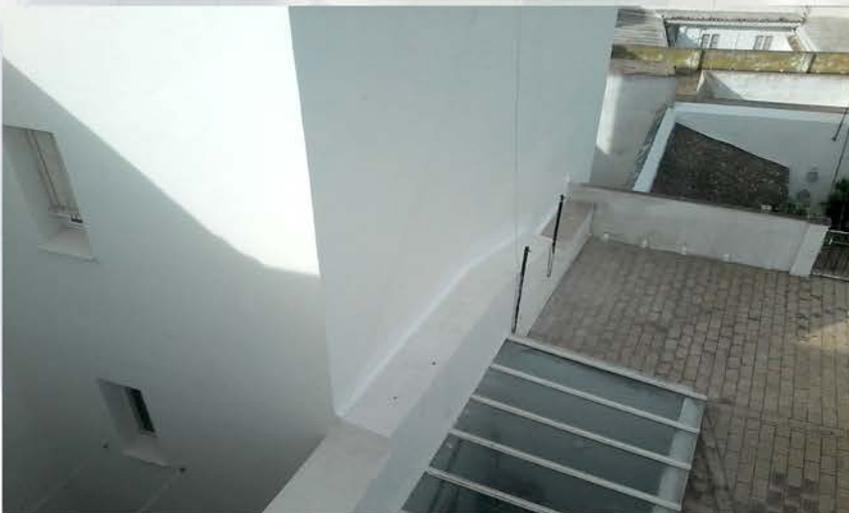
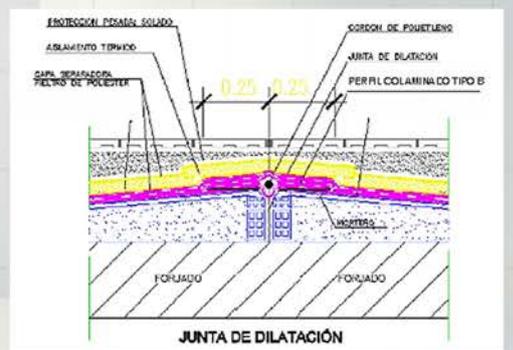
Otros puntos o zonas significativas de entrada de agua son las juntas de dilatación no resueltas convenientemente. También en la nueva cubierta se reorganizan las pendientes, se resuelve la junta de dilatación estructural y se dota de otras juntas de cubierta y solería, necesarias debido a las dimensiones y geometría de la cubierta y del inmueble.

En las juntas de dilatación estructurales que están deterioradas se retira la antigua junta, se limpia y sanea los bordes, se coloca un obturador preformado de poliestireno de 20 mm, se da imprimación con Sikaprim 125 y sellamos con de masilla de poliuretano Sikaflex Pro 2hp y colocamos y sellamos a los bordes una tapeta de aluminio lacado en blanco.

Las juntas en faldones de cubierta se resuelven con varios solapes de la membrana y un refuerzo final por debajo del cual colocamos el rodex.
