REHABILITACIÓN DE EDIFICIO DE  
VIVIENDAS DEL CASCO HISTÓRICO  
DE MEDINA SIDONIA, CÁDIZ

EMPRESA APLICADORA: CONSTRUCCIONES Y TRABAJOS LEBRIJANOS SL  
DIRECCIÓN FACULTATIVA: JOSÉ MARÍA CALDERÓN MUÑOZ, ARQUITECTO.  
PROMOTOR DE LAS OBRAS: COMUNIDAD DE PROPIETARIOS.

**Nombre de la Obra:** Rehabilitación de edificio de viviendas, Calle San Juan, Medina Sidonia, Cádiz.

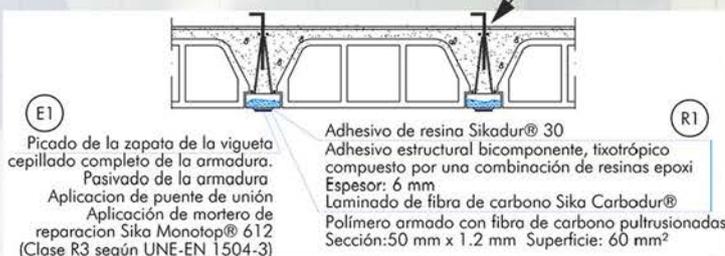
FISURA INTERMEDIA

Se detectaron fisuras intermedias en las viguetas de hormigón y comprobamos que era debido a la corrosión de la pletina que incorporaban de fábrica. Para su reparación y conexión con el paquete del forjado se ejecutaron anclajes de varilla metálica de 40 cm de longitud y 0,8 cm de sección adheridas con Sika Anchorfix2.

Conectores: 8 cada 25 cm anclados con Sika Anchorfix2

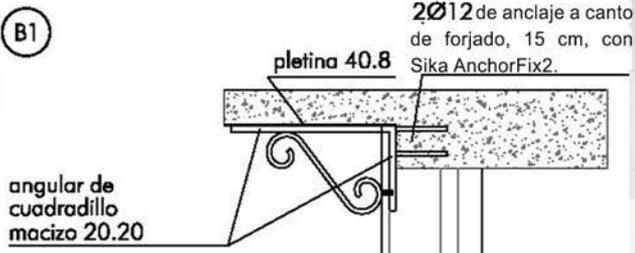
E:1/25 REFUERZO DE BALCONES PLANTA PRIMERA

Se comprobó que todos estos elementos estaban dañados parcialmente (Incluso se tuvo de demoler dos balcones y ejecutarlos nuevamente) por lo que se procedió a su reparación como en las demás patologías de estructura de hormigón (viguetas, jácenas y cantos de forjado): Picado manual del hormigón desprendido, proyectado de arena de sílice, puente de unión y pasivado con Sika Monotop 910 S, reparación de hormigón con mortero Sika Monotop 612 y aplicación de Sika Ferrogard 903. Donde la pérdida de sección era superior al 30 % se añadía nuevo armado de estribos, armaduras longitudinales y transversales.
